## **AVALIACAO DE ESTRUTURAS DE CONCRETO ARMADO**

### **1.1 LAUDO DE DESLOCAMENTO DE ESTRUTURAS**

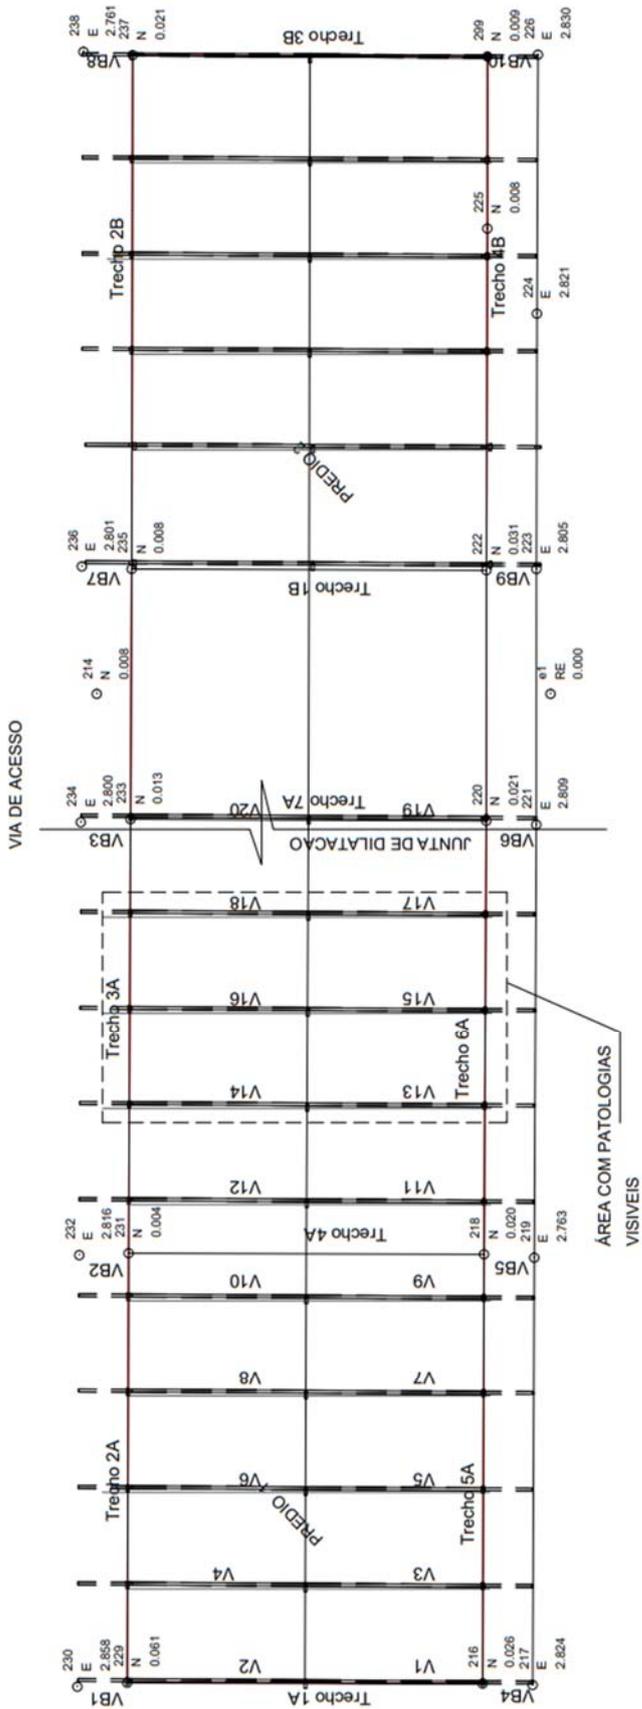
① Planta Estrutura Principal  
Escala 1/250

Parte da análise identificou um pilar em prumado no ponto 229, que vale considerar como um desnível atípico às áreas de influencia deste apoio. Com os dados notamos a diferença de locação da cota neste ponto diferencial as demais. Com isso, entendemos que essa diferença está inserida por conta da execução de nivelamento. Por esta diferença ser pontual não apresentou relação com o objetivo final de estudo, que é mensurar o deslocamento do pórtico e das vigas apresentadas.

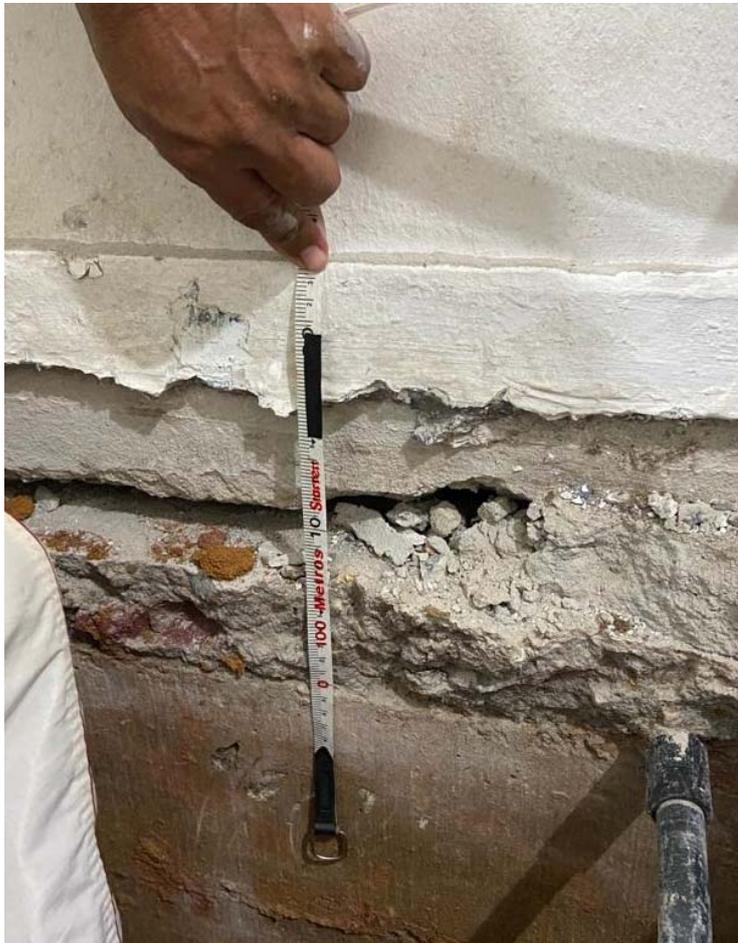
Nas vigas inferiores deste estudo foi comprovado a causa principal pelas trincas aparentes na alvenaria de vedação. Conforme mostra a figura abaixo. Essas patologias estavam presentes em 3 vigas de baldrame. Todas com deformações similares e patologias similares.

No estudo, como mostra a tabela, as vigas sofreram deformação pelo deslocamento na sua zona de momento máximo. Estas vigas biapoiada foram identificadas como as que sofrem influencias de cargas lineares de alvenaria adotando  $L=500$ , conforma norma. Todavia estas três vigas apresentaram deslocamento excessivo.

Figura 1- Afastamento da vedação com a viga

Foi verificado deslocamentos com parâmetros fora da norma ABNT 6118, essas variações no deslocamento localizadas em vigas baldrame (viga inferior) em pontos de momentos máximos. Neste pórtico levantado, estas vigas sofreram ação de carga linear de paredes de alvenaria de vedação. Com percepção visual e causando patologias nestas vedações. A longo prazo estas variações podem ocasionar outras patologias no prédio.

Com isto vale relatar que por hora **não se deve sobrecarregar** estas vigas identificadas neste estudo, e a necessidade de reforço na estabilidade da viga no ponto de deslocamento máximo destas vigas. Pontualmente evitando avanço destes deslocamentos.

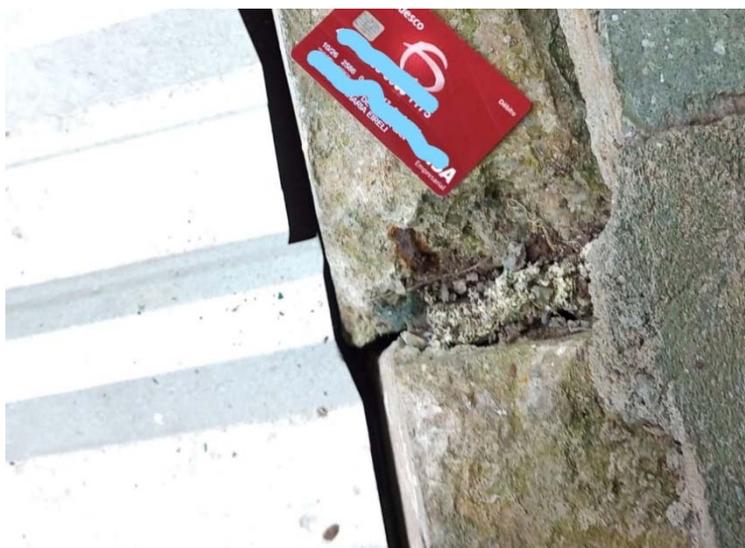
Foi identificado deslocamento acima do limite de serviço em algumas vigas em balanço, cerca de 8% das quantidades de vigas do pórtico. Sendo perceptível na zona de contato vizinho do prédio 1 com o prédio 2, na junta de dilatação. Para o estudo foi considerado a dilatação térmica e L/500.

Figura 2-deslocamento na junta de dilatação

Em algumas vigas em balanço, foi verificado deslocamento excessivo acima da norma. Para isso, recomenda-se reforço na armação positiva com grampos nas emendas viga/coluna.
