## **AVALIACAO DE ESTRUTURAS DE CONCRETO ARMADO**

### **1.1 LAUDO DE DESLOCAMENTO DE ESTRUTURAS**

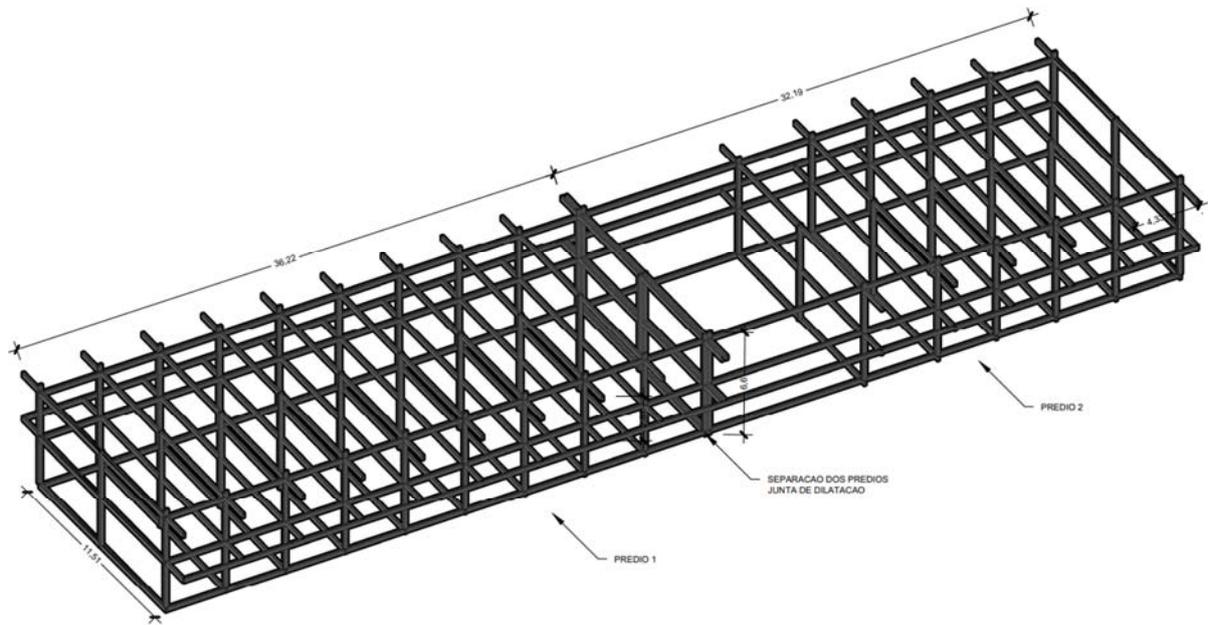
① **Isometria do Pórtico**  
Escala 1/250

Nas tabelas de cálculos foi identificado na coluna identificada como RESULTADO, o resultado da análise comparativa o que preconiza o limite mínimo da norma e o levantado in-loco.

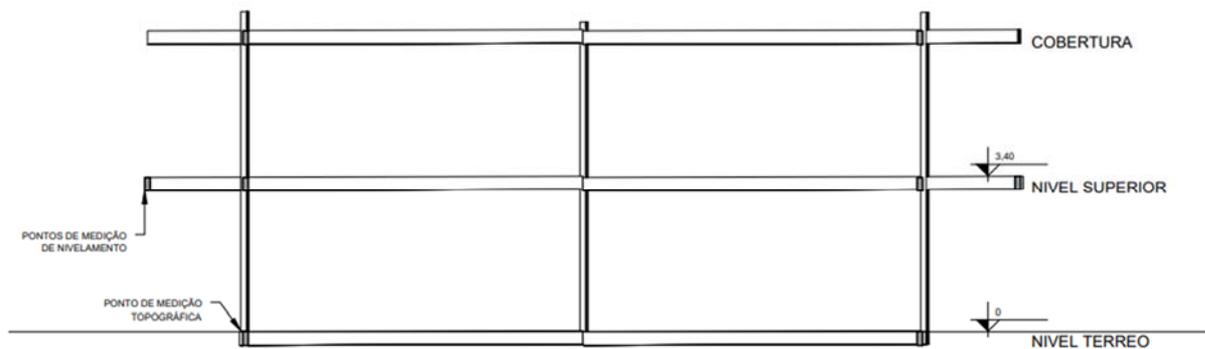
① Portico Tipo  
Escala 1/50

A arquitetura do prédio corroborou um pórtico tipo, em requadros similares, podemos identificar a configuração utilizada pelo projetista para distribuir as cargas.
